Turbine kühlt

Diese Ausgabe des Trailer-Scheibenbremsen-Tests zeichnet sich durch einen anderen Prüfzyklus, eine andere Strecke und einen anderen, ganz speziellen Trailer aus.

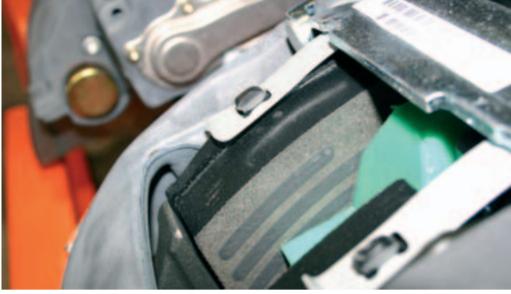
Gummistreifen auf dem Belag

Bei den Prüffahrten im Mai hatten wir etwas Pech mit den beiden Trailern von Schmitz Cargobull (KFZ-Anzeiger 14/06). Das brachte dem Testteam anschließend einen Besuchtermin in Altenberge ein und die Erkenntnis, dass die Achsenexperten dort sehr viel mehr Testreihen gefahren haben als bisher verraten wurde und in der Achse sehr viel mehr Knowhow drinsteckt, als man so in der Zeitung zu lesen bekommt. Darunter auch Testfahrten mit drei Achsen verschiedener Hersteller unter einem Schmitz Cargobull-Auflieger, ausgestattet mit einer aufwändigen Sensorik, die mit den jeweiligen Achsenherstellern vereinbart wurde. So nebenbei haben uns die Achsenexperten die Ursache für die hohe Bremsleistung des Vorführ-SCB in Aldenhoven erklärt: Auf jedem Bremsklotz sind drei Gummistreifen aufgeklebt, um bei der Endkontrolle auf dem Bremsenprüfstand Werte zu erhalten, die mit eingefahrenen Belägen vergleichbar sind. Und diese Streifen waren bei den damals 380 Kilometern Laufleistung des Trailers beim Test im Mai eben noch nicht abgeschliffen. Auf dem Rollenprüfstand mit der

niedrigen Drehzahl war natürlich alles normal gewesen, dazu sind die Streifen schließlich da. Jedenfalls wurde beim Besuchstermin vereinbart, die Schmitz Cargobull-Versuchsabteilung würde bis Mitte August einen Testtrailer fertig stellen mit ET 120 und 430 mm-Scheiben, gleichen Bremszangen, gleichen Belägen, verglichenen Anlegedrücken, nur eben mit drei verschiedenen Achsen, vorn BPW, in der Mitte SAF und als dritte Achse SCB.

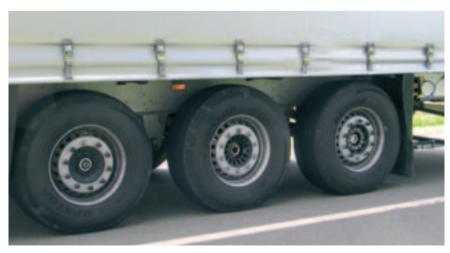
Hat nicht jeder: Trailer mit Achsen von BPW, SAF und Schmitz Cargobull
